OPERAT SZACUNKOWY NR 2/02/2022

OSZACOWANIE WARTOŚCI RYNKOWEJ KOPARKO-ŁADOWARKI KOŁOWEJ K-162 A.

OPERAT SZACUNKOWY NR 3/02/2022

**OPRACOWANIE OPINII I OKREŚLENIE STANU TECHNICZNEGO I WARTOŚCI
SAMOCHODU SPECJALNEGO ŚMIECIARKA JELCZ 325**

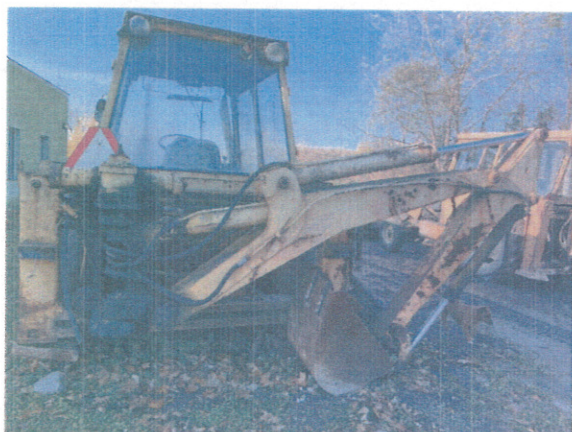
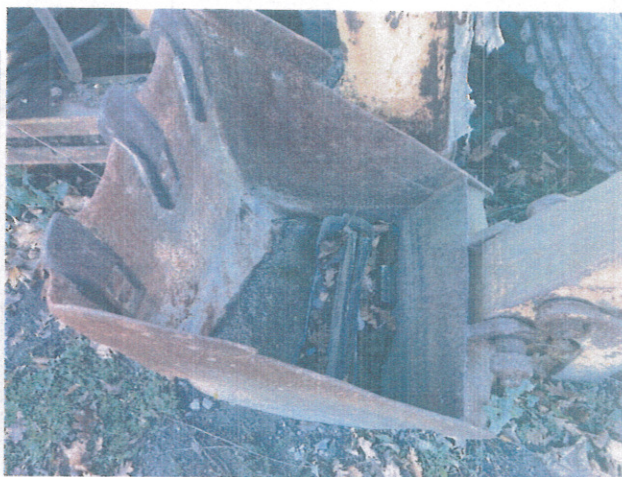
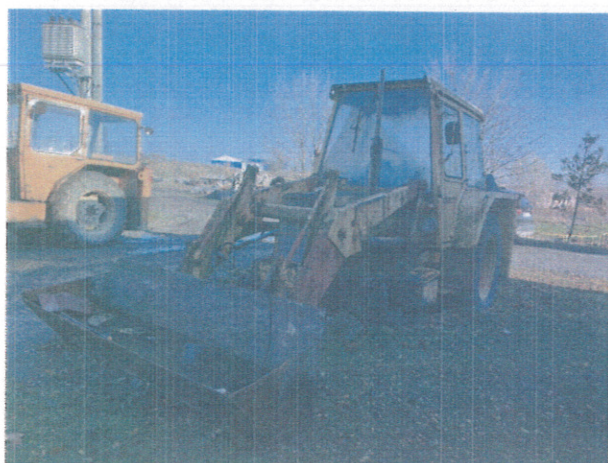
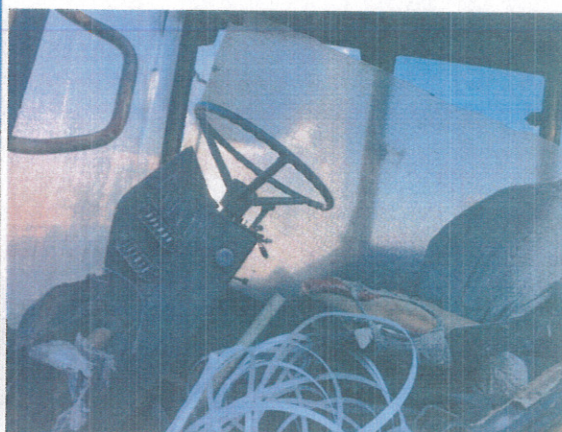
1. Oględzin koparko-ładowarki dokonano dn.11.02.2022r. na Bazie Sprzętu
- 2 Koparko-ładowarka , niesprawna nieużytkowana, niekompletna złomowa
3. Pojazd użytkowany jako maszyna budowlana, na ogumieniu którego zużycie S= 75%
- 4 Posiada kluczyki stacyjki, kabiny, brak szyby w operatorce panoramiczne
- 5 Pojazd sprawny technicznie, spełnia przepisy budowlane, drogowe i BHP.
- 6 Stan prawny nie badany.

SILNIK	NIESPRAWNY –NIEPRACUJĄCY
SPRZĘGŁO GŁÓWNE	NIESPRAWNE TECHNICZNIE
SKRZYNIA PRZEKŁADNIOWA	NIESPRAWNA TECHNICZNIE
ZAWIESZENIE	PRZÓD I TYŁ SPRAWNE
OŚ PRZEDNIA NIEKOMPLETNA	NIESPRAWNA TECHNICZNIE
TYLNA OŚ +BELKA	SPRAWNA TECHNICZNIE
UKŁAD HAMULCOWY	NIESPRAWNY
UKŁAD STEROWANIA	NIESPRAWNY
RAMA, podwozie i osprzęt koparki + łyżki 50x 70	SPRAWNE TECHNICZNIE
MECHANIZM JAZDY , KOŁA	SPRAWNE TECHNICZNIE
UKŁAD ELEKTRYCZNY	NIESPRAWNY
UKŁAD HYDRAULICZNY	NIESPRAWNY
KABINA + OBUDOWA	SPRAWNE TECHNICZNIE
POJEMNOŚCI -	BARDZO ZUŻYTE

- pojazd po wieloletniej eksploatacji niesprawny, nie użytkowany, remont nieekonomiczny
- wyceniana koparko- nie kwalifikuje się do dalszego wykorzystania złomować.
- rzeczoznawca opracowując dokumentację uwzględnił stopień zużycia technicznego,
- niniejsze opracowanie oraz wartości w nim zawarte mogą być wykorzystane tylko do określonych w operacie celów .
- autor opracowania nie bierze odpowiedzialności za wady ukryte i uszkodzenia po 14.02.22
- wartości zawarte w operacie mają ważność przez okres 1 roku od daty wyceny.
- wartości zamieszczone w operacie są wielkościami netto.
- nie liczone koszty rozbiórki na części
- rzeczoznawca nie uwzględnił stanu prawnego

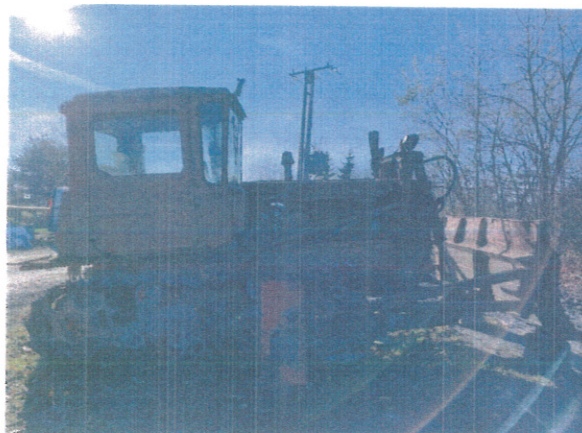
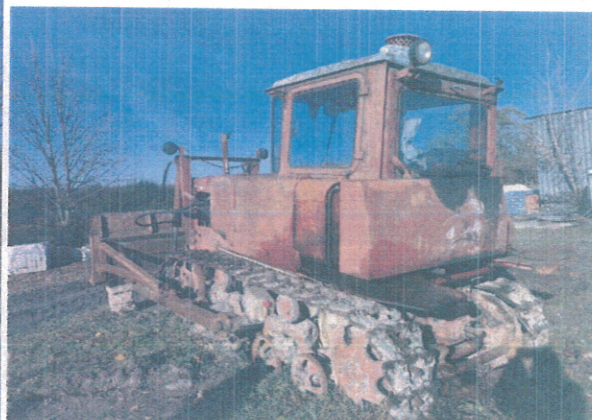
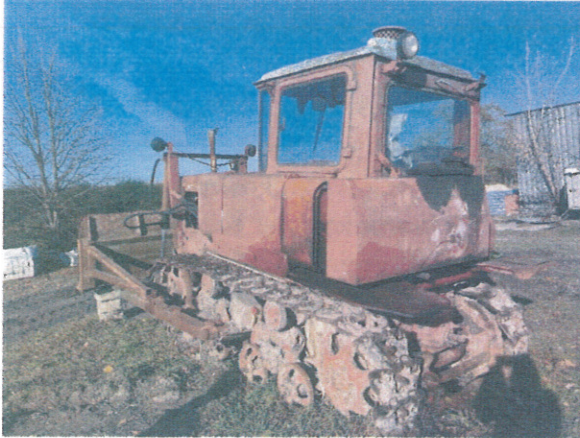
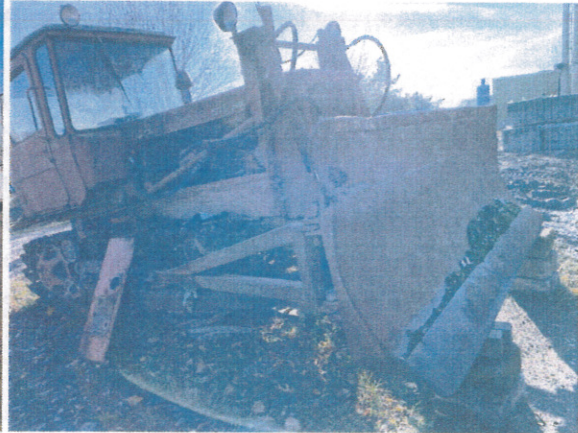
- 1.Ogłędzin spycharki gąsienicowej dokonano dn.11.02.2022r. na Bazie Sprzętu
2. spycharka gąsienicowa DT-75 , niesprawna nieużytkowana, niekompletna złomowa
- 3.Pojazd użytkowany jako maszyna budowlana, gąsienice zużycie w S= 75%
- 4.Spycharka niesprawna technicznie, nie spełnia przepisów budowlanych i BHP.
- 6 Stan prawny nie badany.

- pojazd po wieloletniej eksploatacji niesprawny, nie użytkowany, remont nieekonomiczny
- wyceniana spycharka- nie kwalifikuje się do dalszego wykorzystania złomowac.
- Rzeczoznawca opracowując dokumentację uwzględnił stopień zużycia technicznego,
- niniejsze opracowanie oraz wartości w nim zawarte mogą być wykorzystane tylko do określonych w operacie celów .
- autor opracowania nie bierze odpowiedzialności za wady ukryte i uszkodzenia po11.02.22
- wartości zawarte w operacie mają ważność przez okres 1 roku od daty wyceny.
- wartości zamieszczone w operacie są wielkościami netto.
- nie liczono kosztów rozbiórki na części
- rzeczoznawca nie uwzględnił stanu prawnego

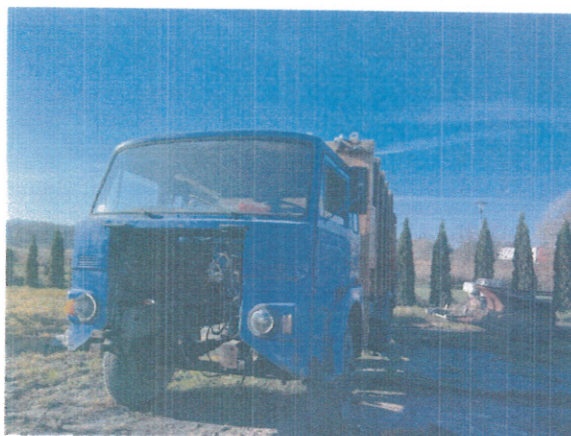
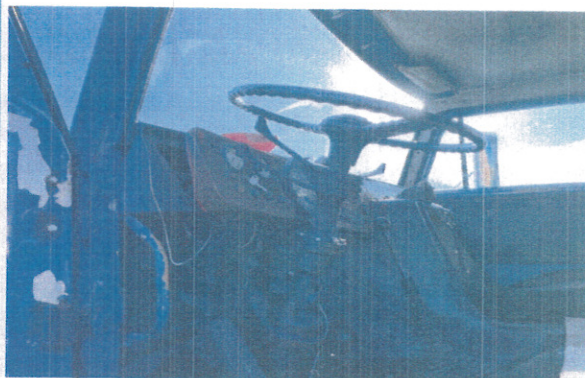
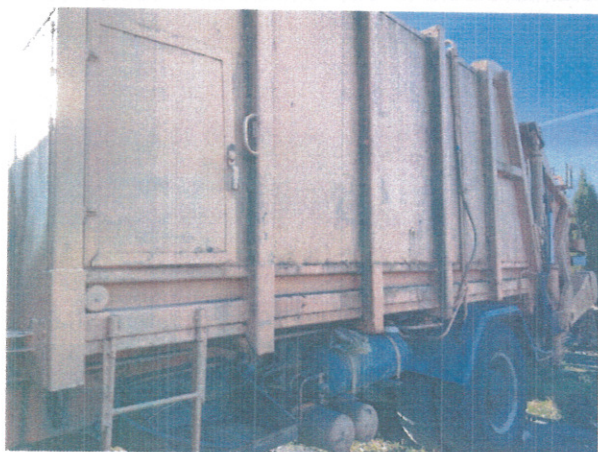
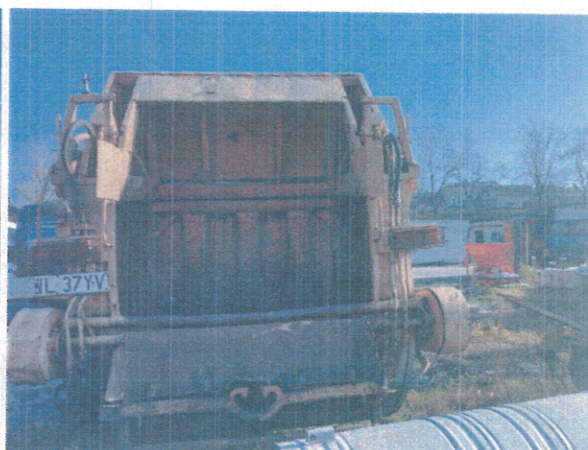
Dokumentacja fotograficzna

SILNIK	BRAK
SPRZĘGŁO GŁÓWNE	BRAK .
SKRZYNIA PRZEKŁADNIOWA	BRAK
ZAWIESZENIE OŚ PRZEDNIA	PRZÓD I TYŁ DO SPRAWDZENIA
TYLNA OŚ +BELKA	SPRAWNA TECHNICZNIE
UKŁAD HAMULCOWY	NIESPRAWNY
UKŁAD KIEROWNICZY	NIESPRAWNY
RAMA I NADWOZIE	SPRAWNE TECHNICZNIE
TARCZE KÓŁ I OGUMIENIE	SPRAWNE-OGUMIENIE-
UKŁAD ELEKTRYCZNY	NIESPRAWNY
UKŁAD HYDRAULICZNY	NIESPRAWNY
KABINA	ZUŻYTA TECHNICZNIE
POJEMNOŚCI	DO WYMIANY
PRZEKŁADNIA GŁÓWNA	DO SPRAWDZENIA

Samochód specjalny CWL 37YV, śmieciarka, nieużytkowany od około 7 lat, rok produkcji 1982, dopuszczalna ładowność 5700, wymontowany silnik, przebieg 298332km

Uwaga: nadwozie pojazd kwalifikuje się do złomowania .

- pojazd po wieloletniej eksploatacji niesprawny, nie użytkowany, remont nieekonomiczny
- wyceniany pojazd samochodowy nie kwalifikuje się do dalszego wykorzystania złomować.
- rzeczoznawca opracowując dokumentację uwzględnił stopień zużycia technicznego,
- niniejsze opracowanie oraz wartości w nim zawarte mogą być wykorzystane tylko do określonych w operacie celów .
- autor opracowania nie bierze odpowiedzialności za wady ukryte i uszkodzenia po 14.02.22r
- wartości zawarte w operacie mają ważność przez okres 1 roku od daty wyceny.
- wartości zamieszczone w operacie są wielkościami netto.
- nie liczone koszty rozbiórki na części
- rzeczoznawca nie uwzględnił stanu prawnego
