**OPERAT SZACUNKOWY NR 2/02/2022**  
**OSZACOWANIE WARTOŚCI RYNKOWEJ KOPARKO-ŁADOWARKI KOŁOWEJ K-162 A.**  
**DANE DOTYCZĄCE PRZEDMIOTU :**

## OPERAT SZACUNKOWY NR 3/02/2022

**OPRACOWANIE OPINII I OKREŚLENIE STANU TECHNICZNEGO I WARTOŚCI  
SAMOCHODU SPECJALNEGO ŚMIECIARKA JELCZ 325**

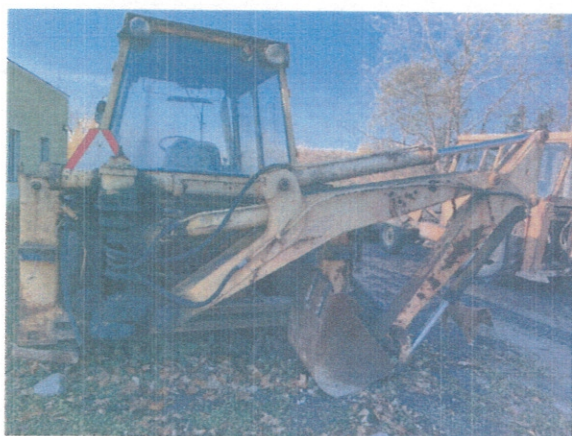
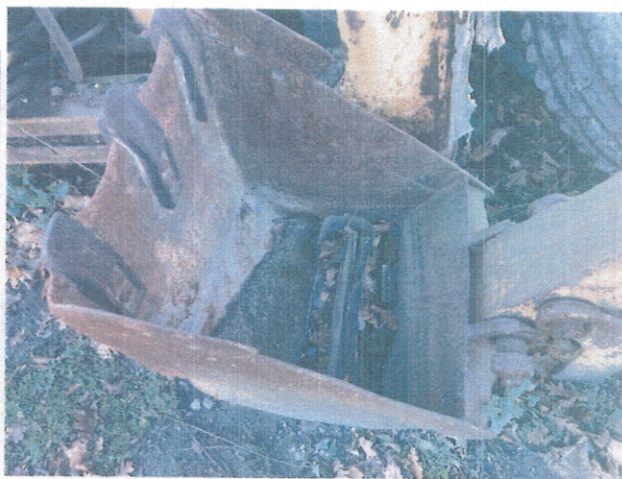
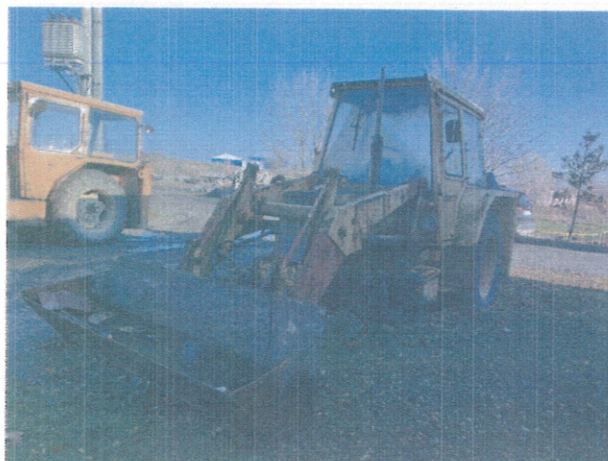
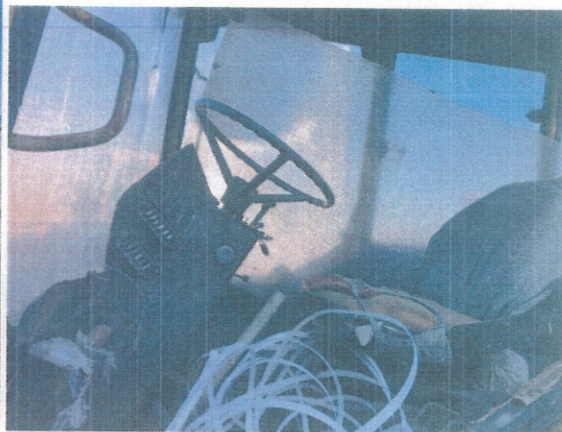
1. Oględzin koparko-ładowarki dokonano dn.11.02.2022r. na Bazie Sprzętu
- 2 Koparko-ładowarka , niesprawna nieużytkowana, niekompletna złomowa
3. Pojazd użytkowany jako maszyna budowlana, na ogumieniu którego zużycie S= 75%
- 4 Posiada kluczyki stacyjki, kabiny, brak szyby w operatorce panoramiczne
- 5 Pojazd sprawny technicznie, spełnia przepisy budowlane, drogowe i BHP.
- 6 Stan prawny nie badany.

<b>SILNIK</b>	<b>NIESPRAWNY –NIEPRACUJĄCY</b>
<b>SPRZĘGŁO GŁÓWNE</b>	<b>NIESPRAWNE TECHNICZNIE</b>
<b>SKRZYNIA PRZEKŁADNIOWA</b>	<b>NIESPRAWNA TECHNICZNIE</b>
<b>ZAWIESZENIE</b>	<b>PRZÓD I TYŁ SPRAWNE</b>
<b>OŚ PRZEDNIA NIEKOMPLETNA</b>	<b>NIESPRAWNA TECHNICZNIE</b>
<b>TYLNA OŚ +BELKA</b>	<b>SPRAWNA TECHNICZNIE</b>
<b>UKŁAD HAMULCOWY</b>	<b>NIESPRAWNY</b>
<b>UKŁAD STEROWANIA</b>	<b>NIESPRAWNY</b>
<b>RAMA, podwozie i osprzęt koparki + łyżki 50x 70</b>	<b>SPRAWNE TECHNICZNIE</b>
<b>MECHANIZM JAZDY , KOŁA</b>	<b>SPRAWNE TECHNICZNIE</b>
<b>UKŁAD ELEKTRYCZNY</b>	<b>NIESPRAWNY</b>
<b>UKŁAD HYDRAULICZNY</b>	<b>NIESPRAWNY</b>
<b>KABINA + OBUDOWA</b>	<b>SPRAWNE TECHNICZNIE</b>
<b>POJEMNOŚCI -</b>	<b>BARDZO ZUŻYTE</b>

- pojazd po wieloletniej eksploatacji niesprawny, nie użytkowany, remont nieekonomiczny
- wyceniana koparko- nie kwalifikuje się do dalszego wykorzystania złomować.
- rzeczoznawca opracowując dokumentację uwzględnił stopień zużycia technicznego,
- niniejsze opracowanie oraz wartości w nim zawarte mogą być wykorzystane tylko do określonych w operacie celów .
- autor opracowania nie bierze odpowiedzialności za wady ukryte i uszkodzenia po 14.02.22
- wartości zawarte w operacie mają ważność przez okres 1 roku od daty wyceny.
- wartości zamieszczone w operacie są wielkościami netto.
- nie liczone koszty rozbiórki na części
- rzeczoznawca nie uwzględnił stanu prawnego

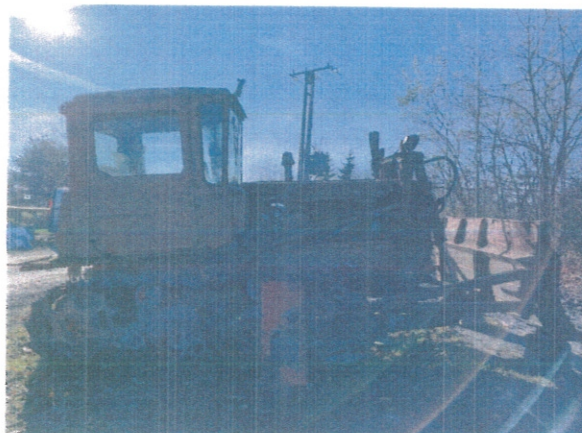
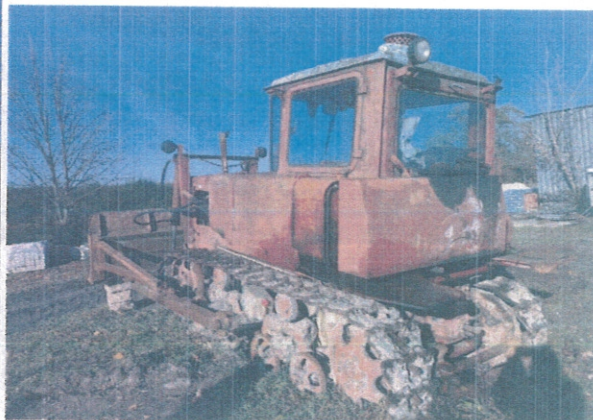
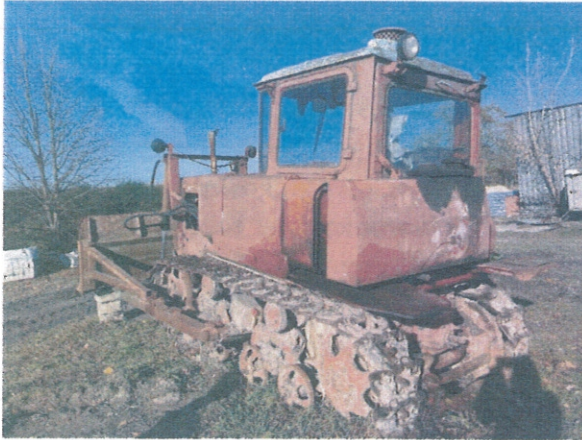
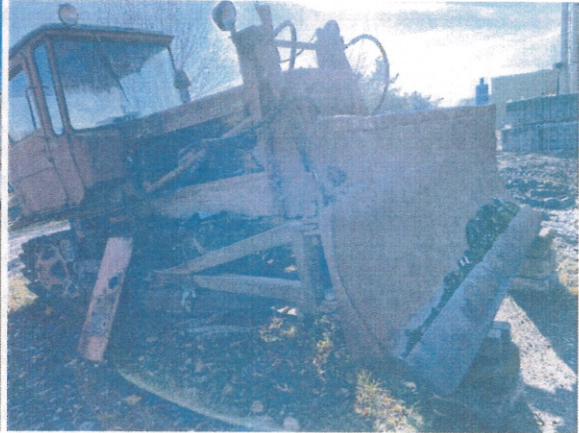
- 1.Oględzin spycharki gąsienicowej dokonano dn.11.02.2022r. na Bazie Sprzętu
2. spycharka gąsienicowa DT-75 , niesprawna nieużytkowana, niekompletna złomowa
- 3.Pojazd użytkowany jako maszyna budowlana, gąsienice zużycie w S= 75%
- 4.Spycharka niesprawna technicznie, nie spełnia przepisów budowlanych i BHP.
- 6 Stan prawny nie badany.

- pojazd po wieloletniej eksploatacji niesprawny, nie użytkowany, remont nieekonomiczny
- wyceniana spycharka- nie kwalifikuje się do dalszego wykorzystania złomowac.
- Rzeczoznawca opracowując dokumentację uwzględnił stopień zużycia technicznego,
- niniejsze opracowanie oraz wartości w nim zawarte mogą być wykorzystane tylko do określonych w operacie celów .
- autor opracowania nie bierze odpowiedzialności za wady ukryte i uszkodzenia po 11.02.22
- wartości zawarte w operacie mają ważność przez okres 1 roku od daty wyceny.
- wartości zamieszczone w operacie są wielkościami netto.
- nie liczono kosztów rozbiórki na części
- rzeczoznawca nie uwzględnił stanu prawnego

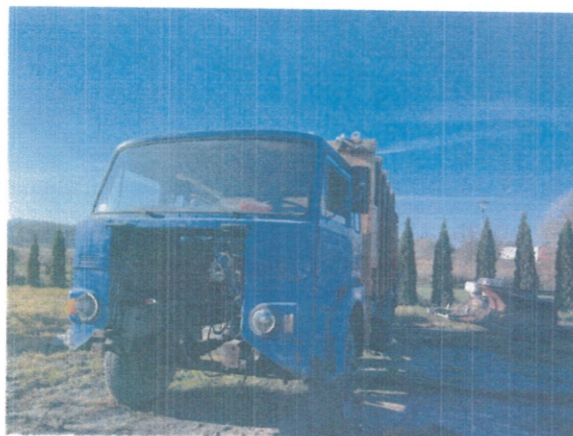
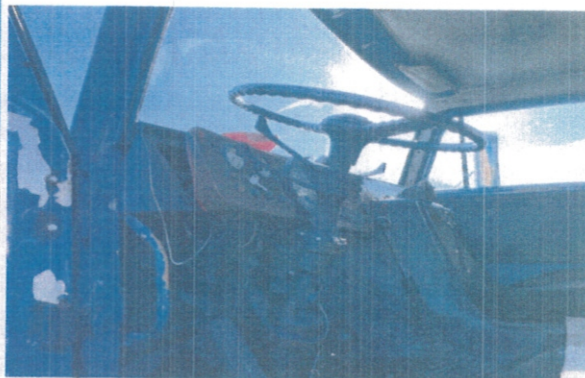
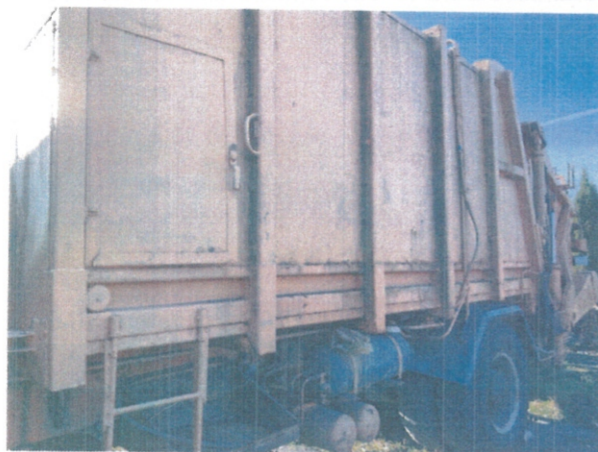
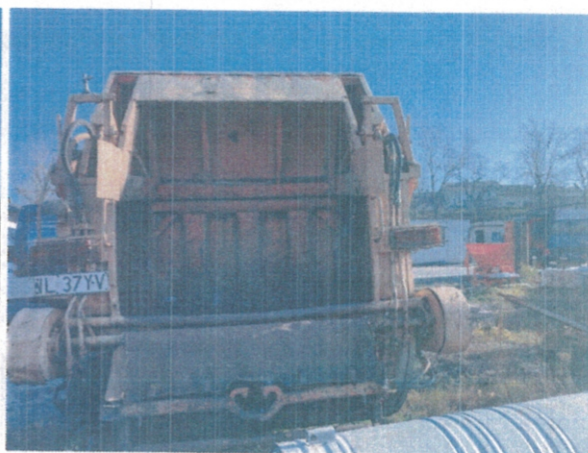
## Dokumentacja fotograficzna

SILNIK	BRAK
SPRZĘGŁO GŁÓWNE	BRAK .
SKRZYNIA PRZEKŁADNIOWA	BRAK
ZAWIESZENIE OŚ PRZEDNIA	PRZÓD I TYŁ DO SPRAWDZENIA
TYLNA OŚ +BELKA	SPRAWNA TECHNICZNIE
UKŁAD HAMULCOWY	NIESPRAWNY
UKŁAD KIEROWNICZY	NIESPRAWNY
RAMA I NADWOZIE	SPRAWNE TECHNICZNIE
TARCZE KÓŁ I OGUMIENIE	SPRAWNE-OGUMIENIE-
UKŁAD ELEKTRYCZNY	NIESPRAWNY
UKŁAD HYDRAULICZNY	NIESPRAWNY
KABINA	ZUŻYTA TECHNICZNIE
POJEMNOŚCI	DO WYMIANY
PRZEKŁADNIA GŁÓWNA	DO SPRAWDZENIA

Samochód specjalny CWL 37YV, śmieciarka, nieużytkowany od około 7 lat, rok produkcji 1982, dopuszczalna ładowność 5700, wymontowany silnik, przebieg 298332km

**Uwaga: nadwozie pojazd kwalifikuje się do złomowania .**

- pojazd po wieloletniej eksploatacji niesprawny, nie użytkowany, remont nieekonomiczny
- wyceniany pojazd samochodowy nie kwalifikuje się do dalszego wykorzystania złomować.
- rzeczoznawca opracowując dokumentację uwzględnił stopień zużycia technicznego,
- niniejsze opracowanie oraz wartości w nim zawarte mogą być wykorzystane tylko do określonych w operacie celów .
- autor opracowania nie bierze odpowiedzialności za wady ukryte i uszkodzenia po 14.02.22r
- wartości zawarte w operacie mają ważność przez okres 1 roku od daty wyceny.
- wartości zamieszczone w operacie są wielkościami netto.
- nie liczone koszty rozbiórki na części
- rzeczoznawca nie uwzględnił stanu prawnego
